JERAパワー武豊合同会社

## 武豊火力発電所における火災事故について

2024年4月30日

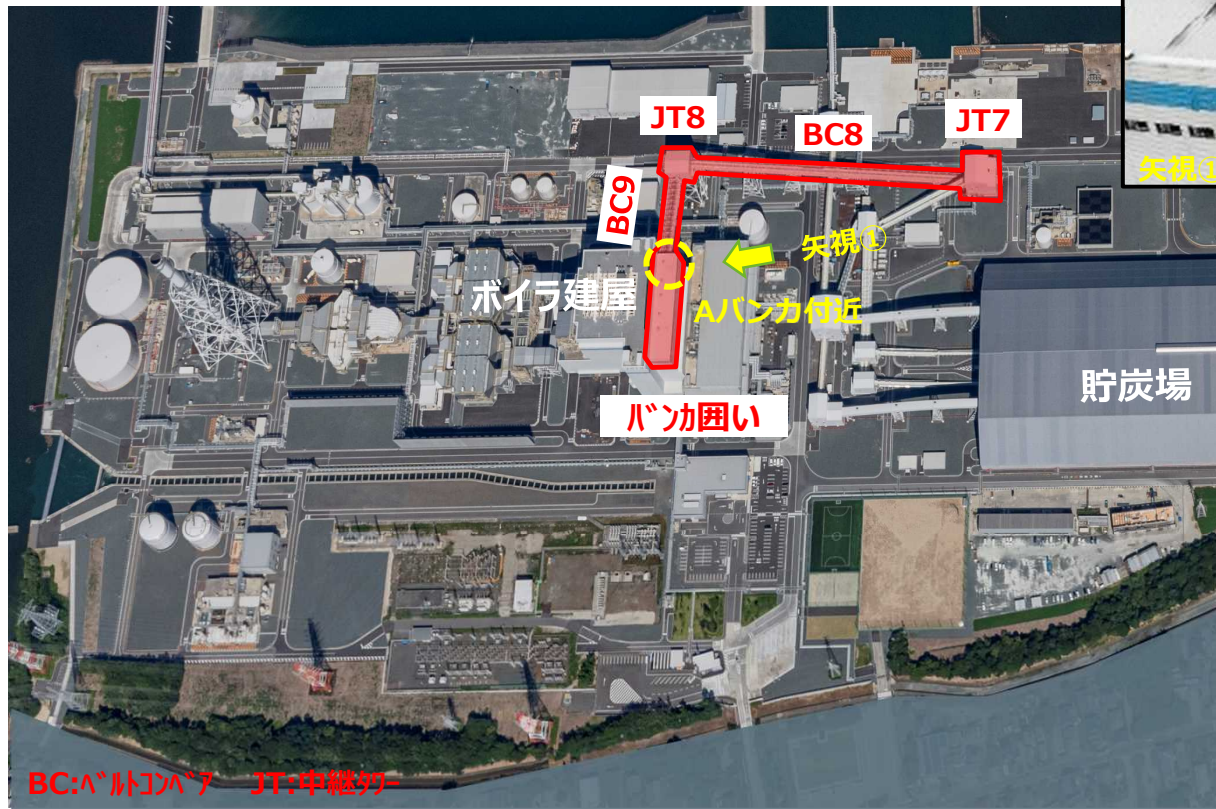
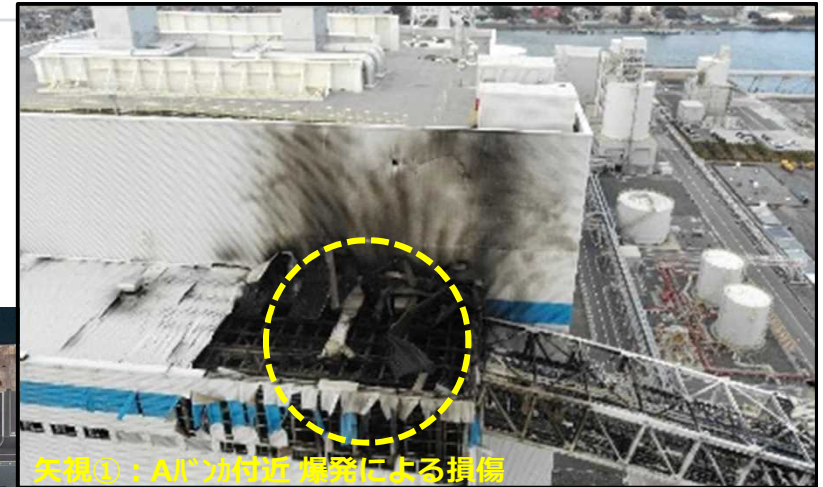
## 火災による主要設備損傷範囲

- ・映像データ等より着火場所はAバンカ付近と考えられる
- ・事象はバイオマス燃料による粉じん爆発と考えられる
- ・バンカ囲い～JT7の範囲以外の設備には著しい損傷は認められない

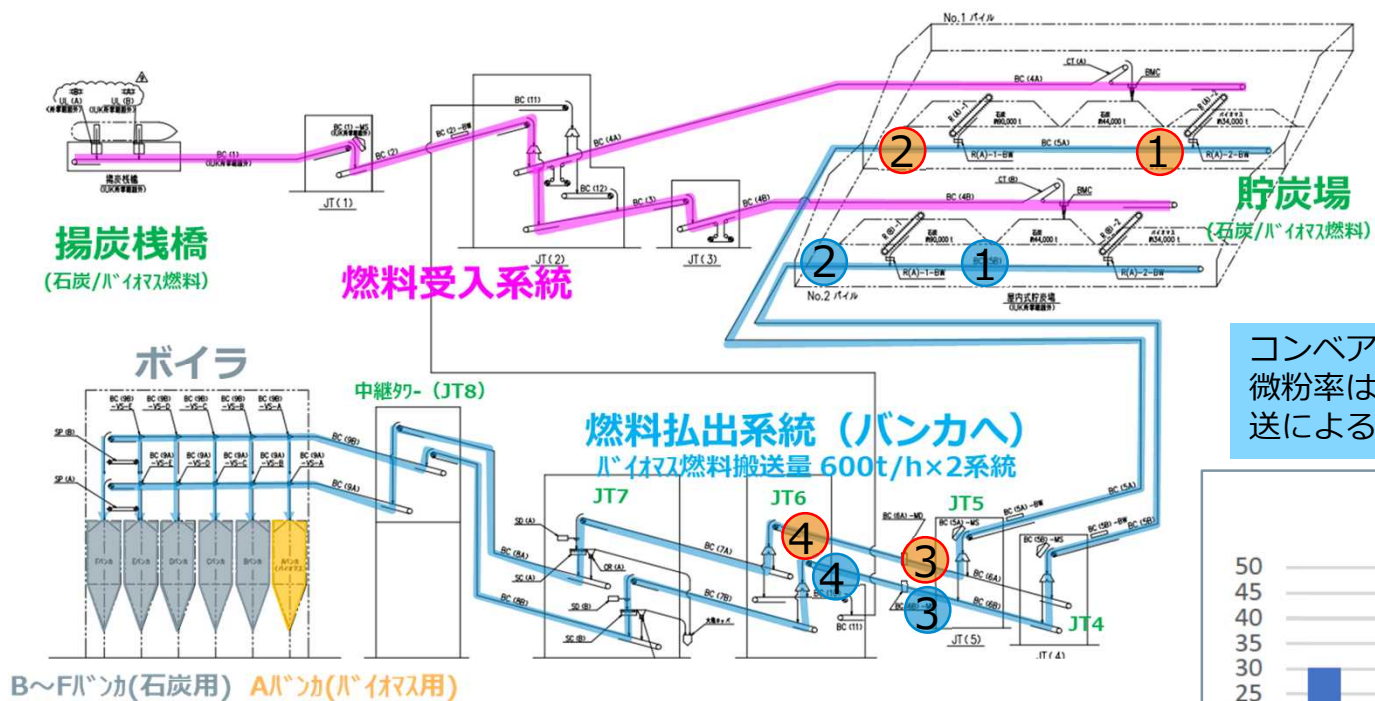
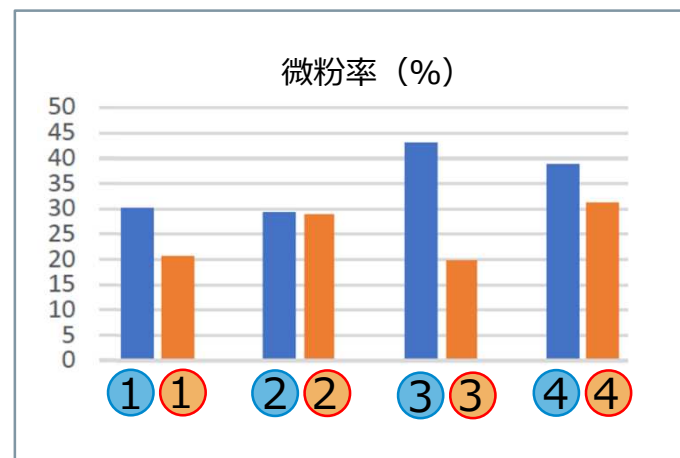
バイオマス燃料の高速大量搬送により粉じんが多量に発生

コンベア上のホワイトペレットの分析結果  
微粉率は30%程度(積地では3%程度)と搬送による微粉化が認められた

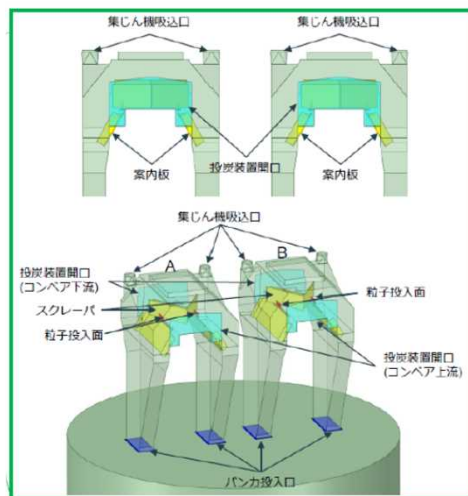
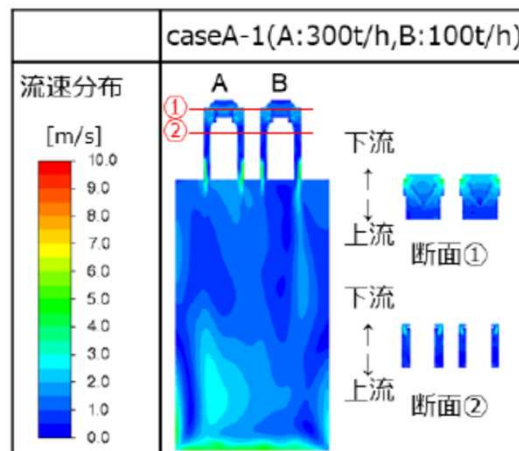
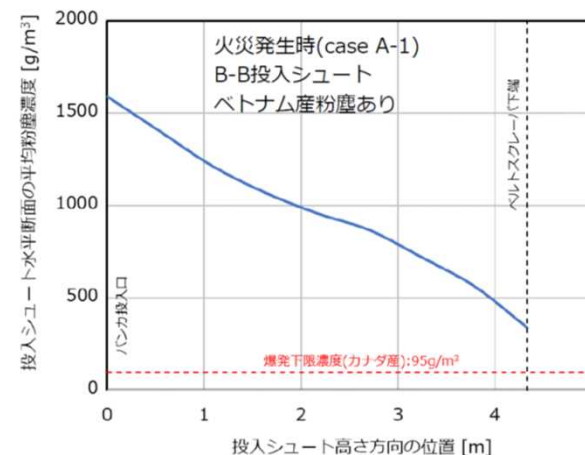
投炭装置のシュートからバンカ内部の粉じん濃度は爆発下限界濃度以上であったと想定され、着火源の存在により爆発に至る環境であった。

- ・シュート～バンカ内の粉じん濃度は2,000g/m<sup>3</sup>以上
- ・スクレーパ部においても粉じん濃度は300g/m<sup>3</sup>以上 (いずれも爆発下限界濃度を十分に上回る)

caseA-1 (A: 300t/h, B: 100t/h)
アメリカ産WP投入量 [ton]	120.4
ベトナム産粉塵投入量 [ton]	0.6
アメリカ産WP粉化率 [%]	30
バンカ内の総飛散量 [ton]	4.03
空間容積 [m <sup>3</sup> ]	1744
粉塵濃度 [g/m <sup>3</sup> ]	2312

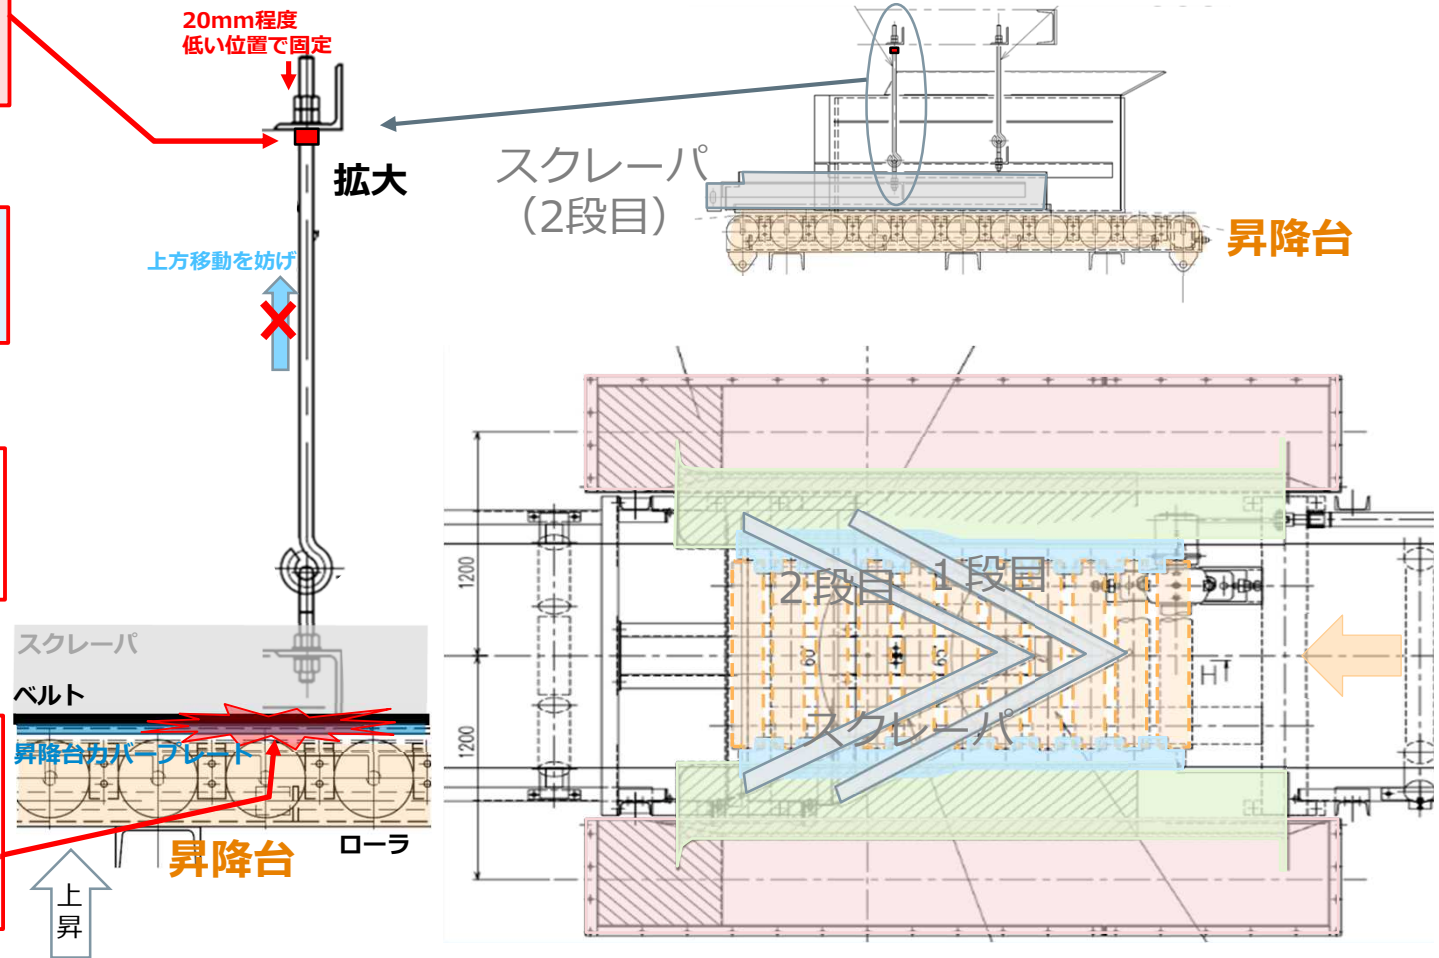
## BC9Bカバープレート部の摩擦・発熱

吊りロッドの位置は、20mm程度低い位置で固定され、調整部の下面に止めナットが締付されていた。

これにより、スクレーパの上方移動が妨げられる状態になっていた。

昇降台位置のズレ等が発生

カバープレート下部(点検・清掃困難)に粉じんが堆積

スクレーパ～昇降台間で過大な力が作用し、プレートがベルトとの摩擦によって発熱、堆積した粉じんへの着火に至ったものと考えられる

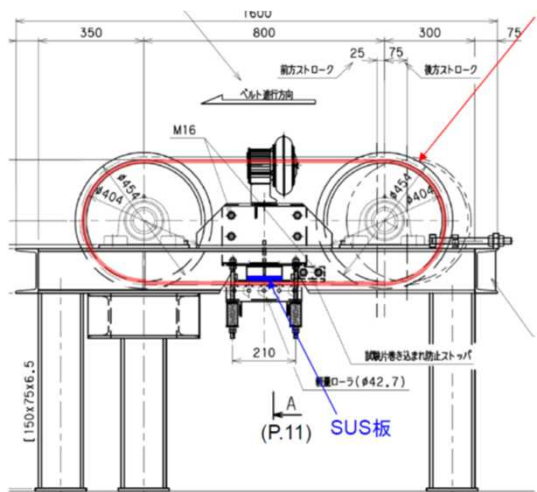
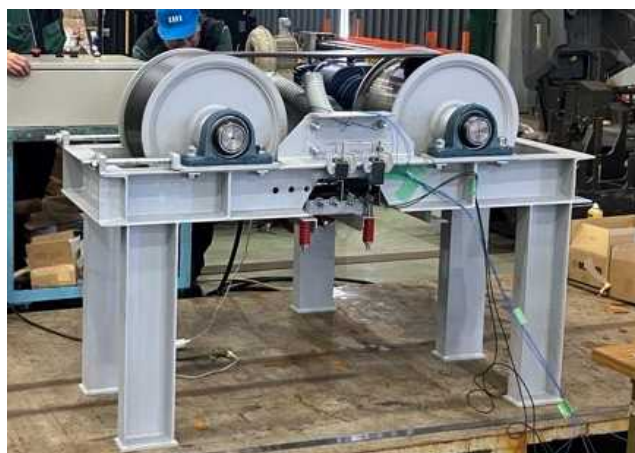
【工場再現試験装置】

試験装置を製作し、カバープレートと同材質のステンレス板とコンベヤベルトとの摩擦発熱再現工場試験を実施。試験データより、**過大な力が作用した場合、摩擦発熱により燃料の着火温度に到達する可能性があることが確認された。**

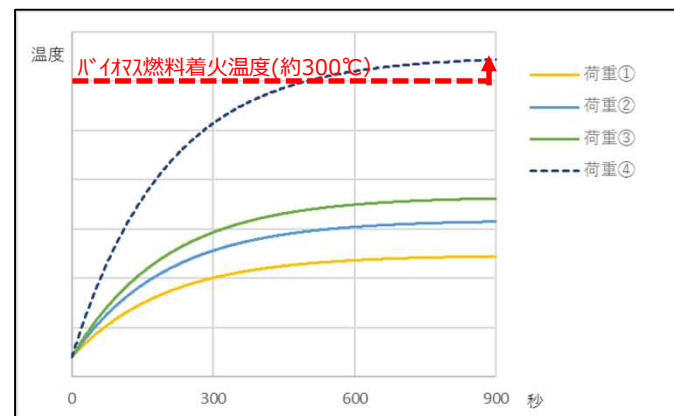
【実機カバープレート伝熱解析】

**過剰な荷重が作用した場合、最大560°C程度まで温度上昇する可能性がある。**

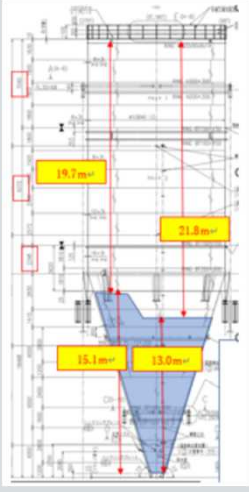
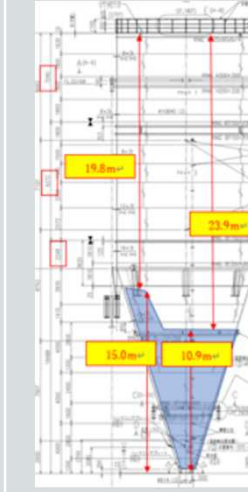
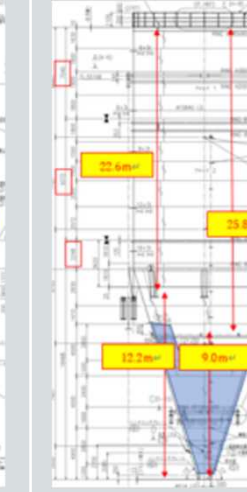
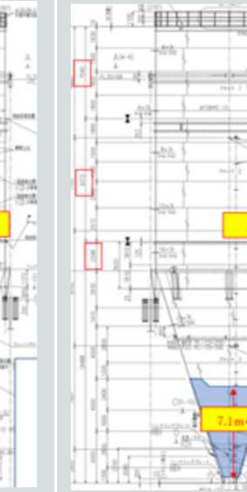
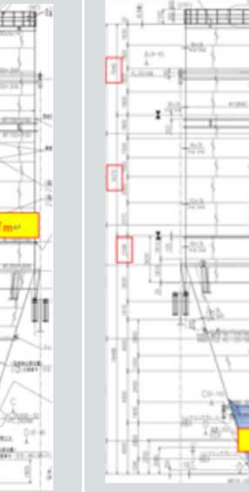
2024/4/4	2024/4/5	2024/4/8	2024/4/10	2024/4/11	2024/4/15

燃料中の異物による部材への衝突着火の可能性について確認を行うため、Aバンカ内部の燃料を全て抜き取り異物調査を実施。結果、**異物は認められなかった。**
