広野火力発電所6号機の点検・復旧状況

広野火力発電所の主な被災状況

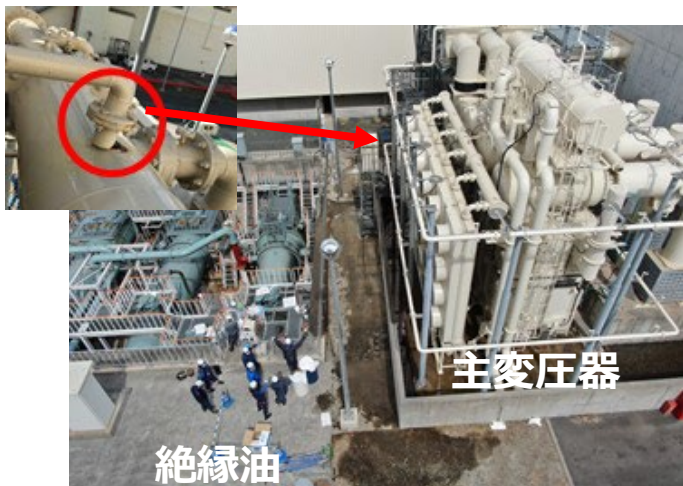
主変圧器絶縁油配管損傷に伴う絶縁油漏洩

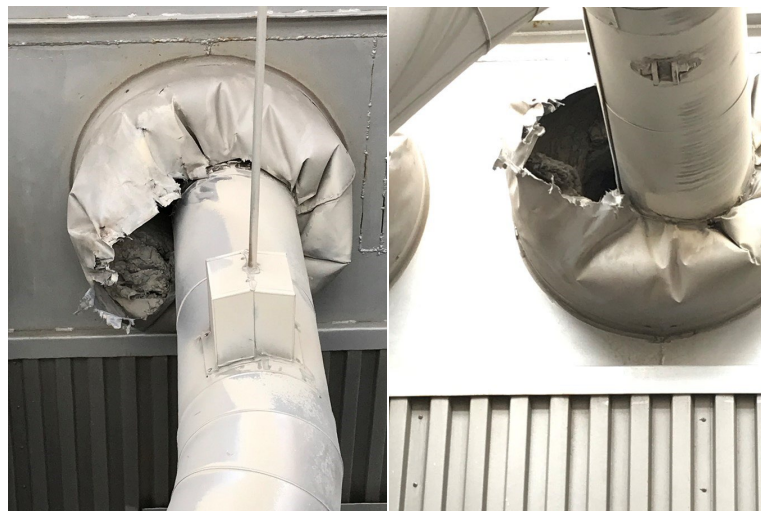
ボイラ配管貫通部伸縮部損傷

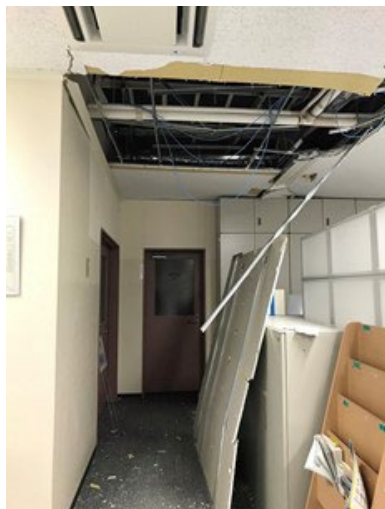
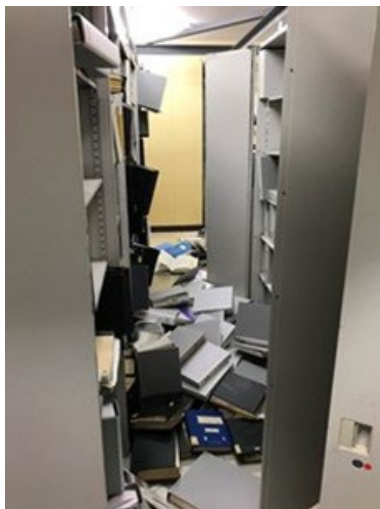
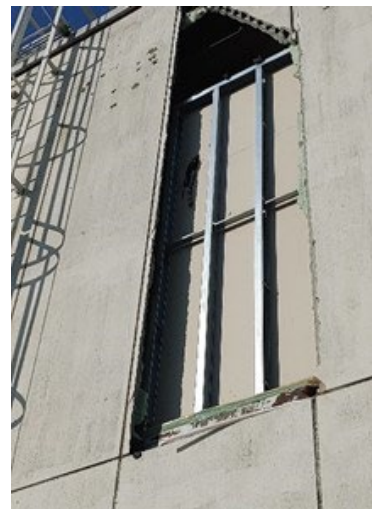
事務所他建物被害状況
