JERAパワー武豊合同会社

# 武豊火力発電所における火災事故について

## 再発防止対策

武豊火力発電所における火災事故調査委員会

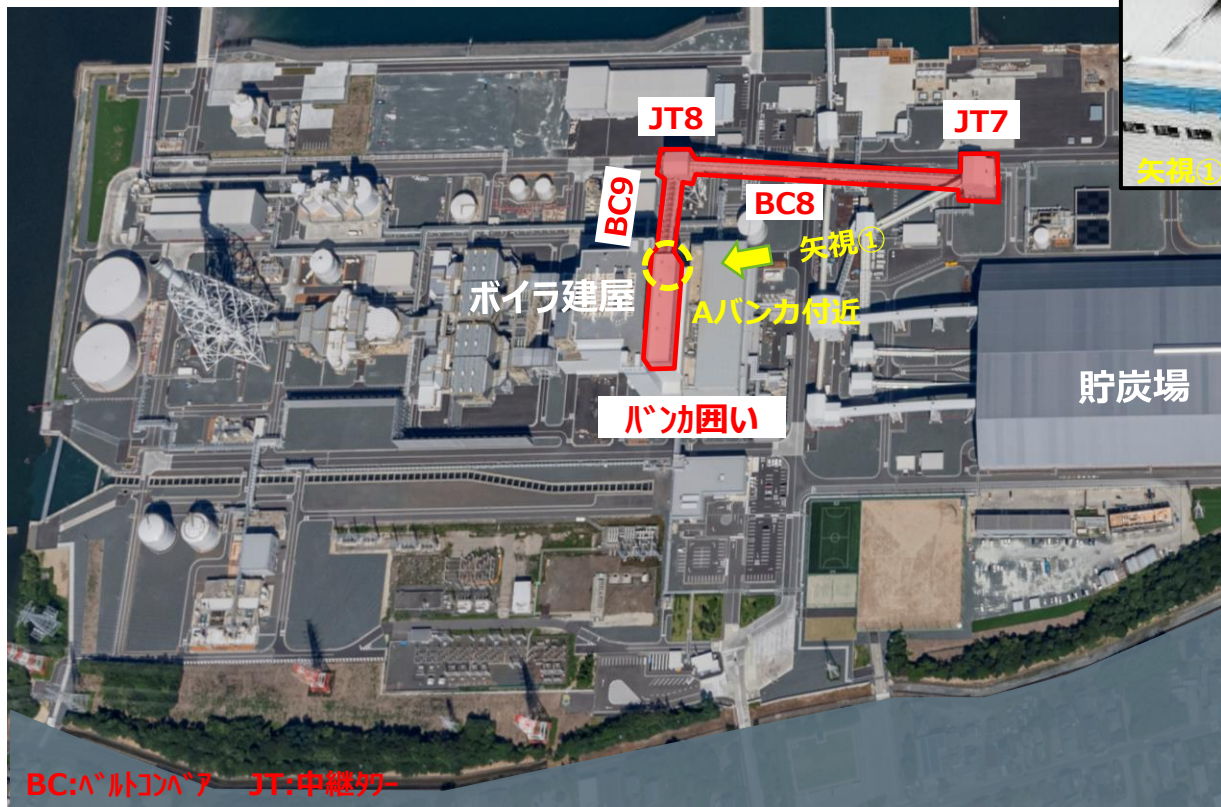
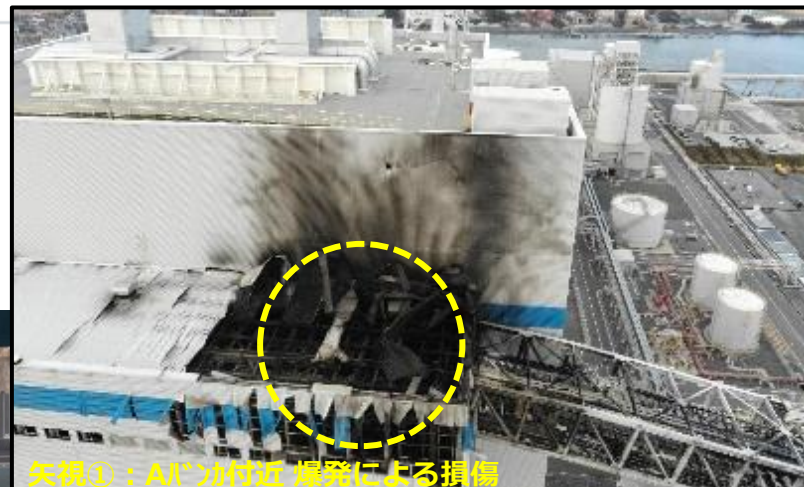
## 火災による主要設備損傷範囲

- ・映像データ等より着火場所はAバンカ付近と考えられる
- ・事象はバイオマス燃料による粉じん爆発と考えられる
- ・バンカ囲い～JT7の範囲以外の設備には著しい損傷は認められない

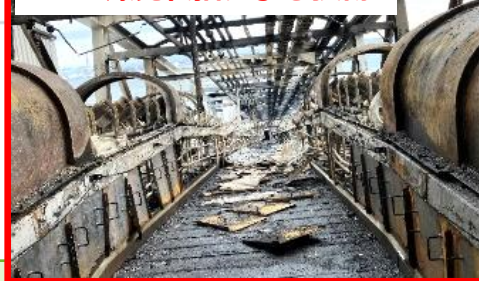
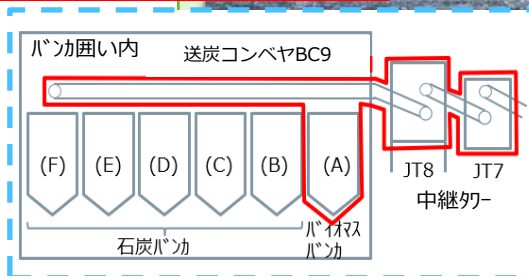
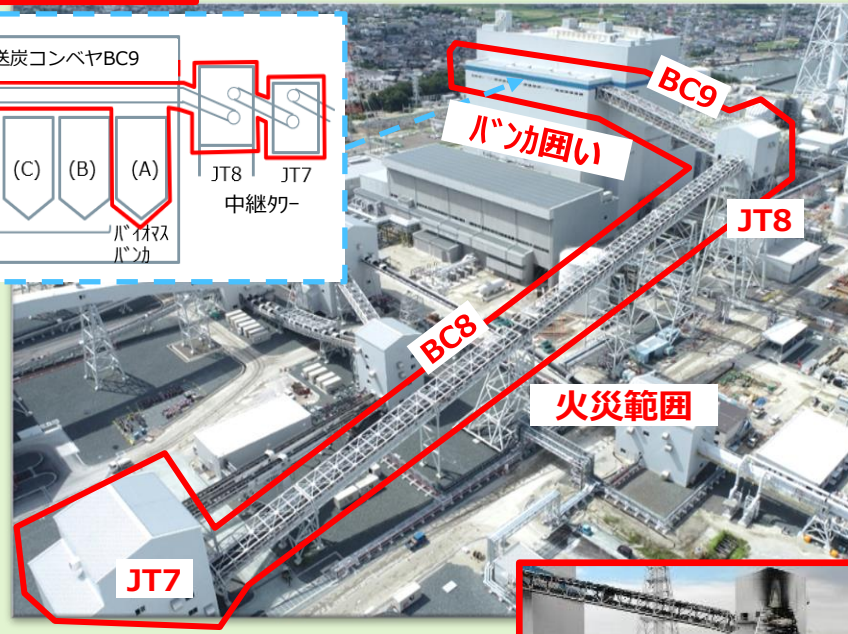
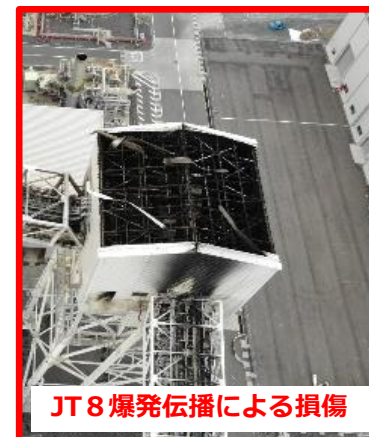
BC9 爆発伝播による損傷

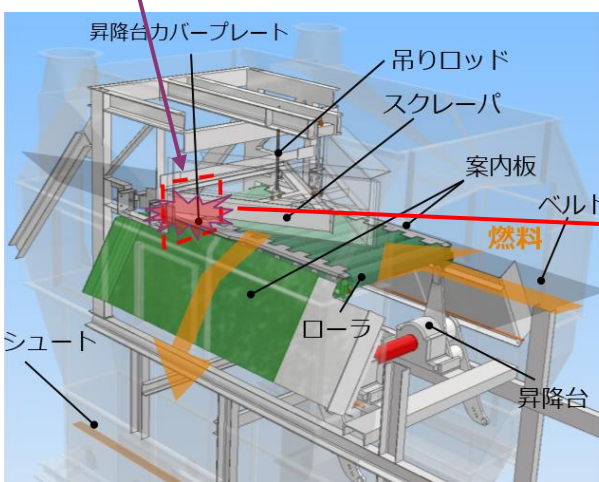
投炭装置

スクレーパが通常より下がった位置で固定

ベルトとカバープレートとの摩擦が増加

点検・清掃困難な部位に粉じんが堆積

摩擦による発熱で堆積粉じんに着火

摩擦発熱  
堆積粉じんに着火  
(清掃困難な狭隘部に粉じんが堆積)

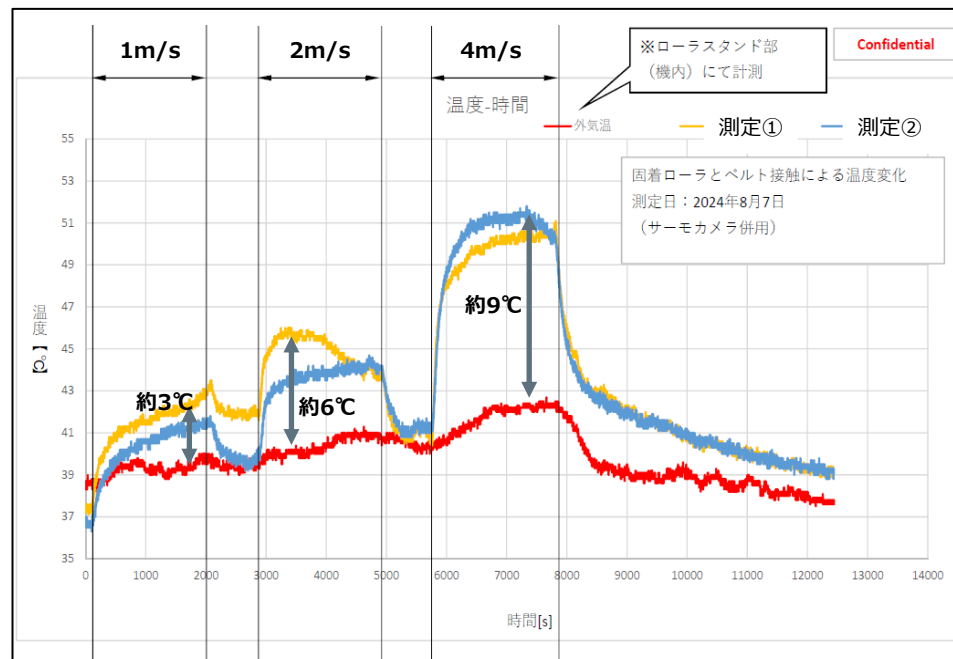
## 【②摩擦発熱性試験】

- 摩擦による温度上昇は搬送速度にほぼ比例
- 摩擦発熱による到達温度は40～50℃程度とバイオマス燃料着火温度に比較し十分に低い値

動摩擦係数や荷重が増加し着火温度に近い温度へ上昇する摩擦条件においても、搬送速度を半減することによって温度上昇はほぼ半減されるものと考えられる。

**バイオマス燃料の搬送においては、ベルトコンベヤ速度を引き下げる（2 m/s以下）**
