JERAパワー武豊合同会社

武豊火力発電所における火災事故について 【第20回電気設備自然災害等対策WG】

2024年3月21日

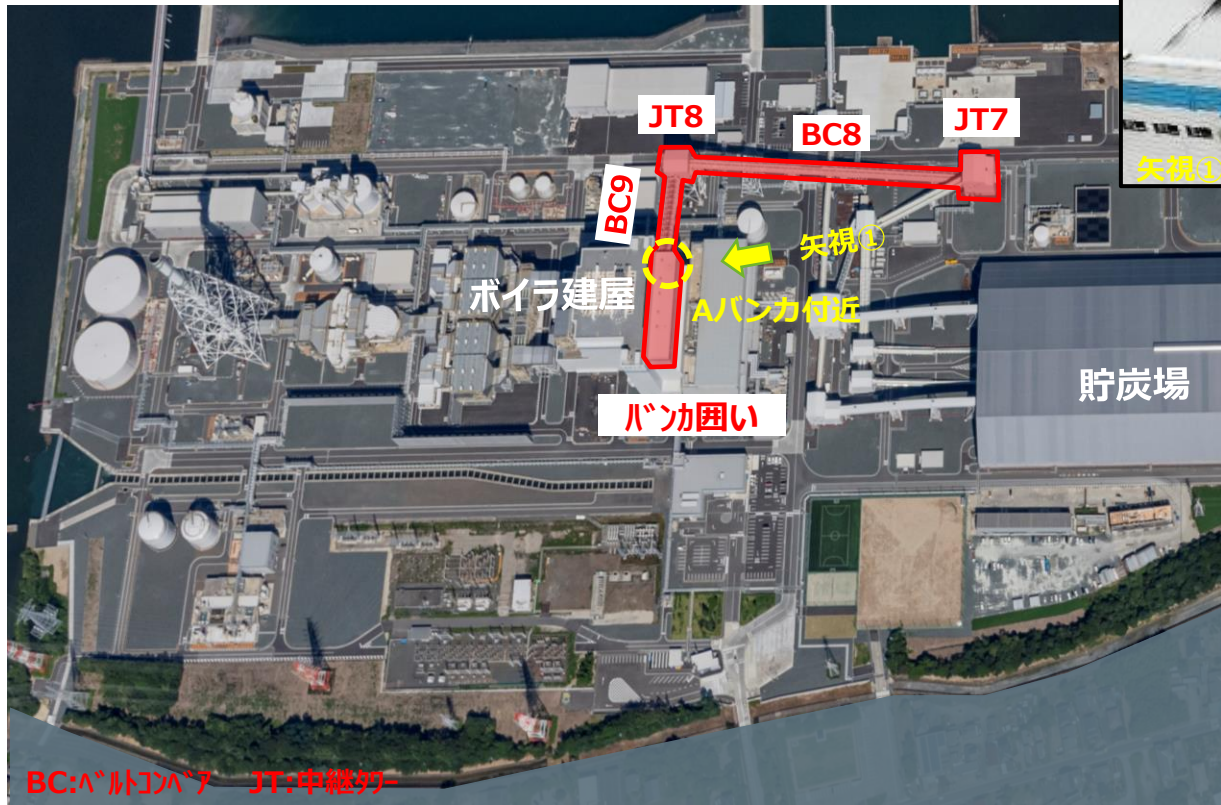
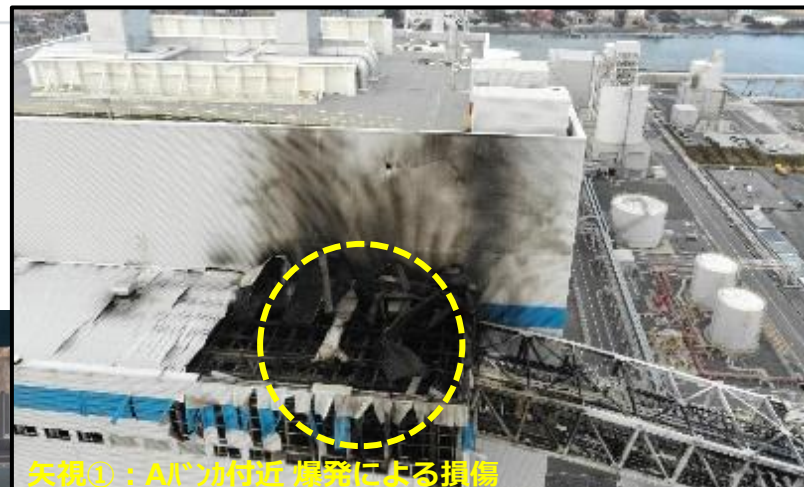
火災による主要設備損傷範囲

- ・映像データ等より着火場所はAバンカ付近と考えられる
- ・事象はバイオマス燃料による粉じん爆発と考えられる
- ・バンカ囲い～JT7の範囲以外の設備には著しい損傷は認められない

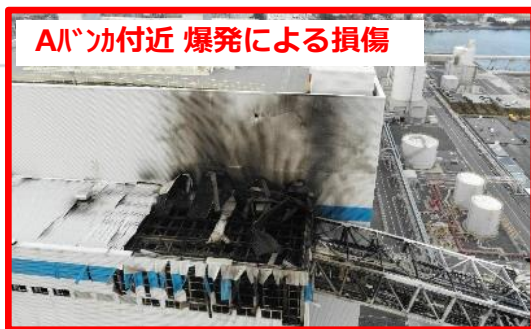
Aバツカ付近 爆発による損傷

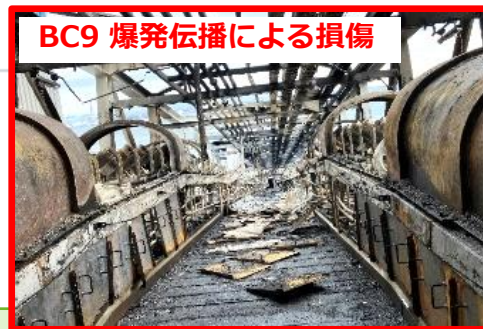
BC9 爆発伝播による損傷

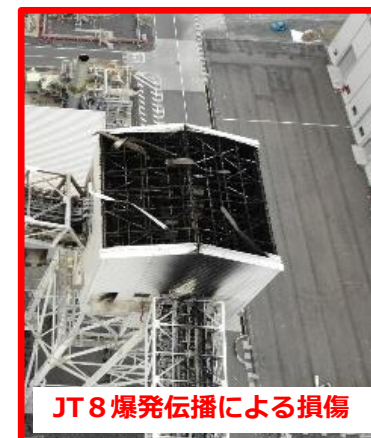
JT 8 爆発伝播による損傷

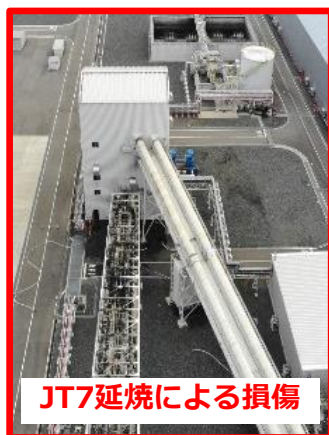
JT7延焼による損傷

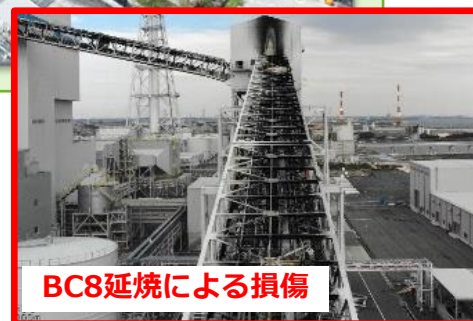
BC8延焼による損傷

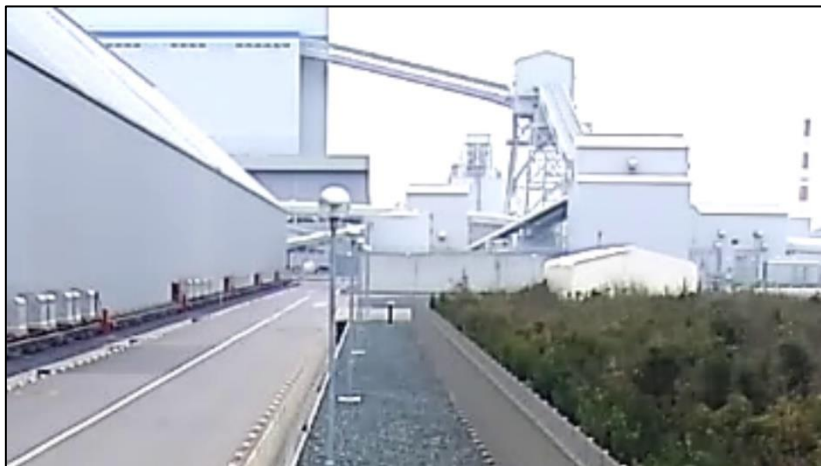
【爆発直前】 炎は確認できない

- ・ 構内監視カメラの映像より最初の爆発はAバンカ投炭装置付近で発生している。
- ・ 爆発はベルトコンベヤを伝播し中継タワーJT8へ到達。その後中継タワーJT7に向けて延焼が拡大。

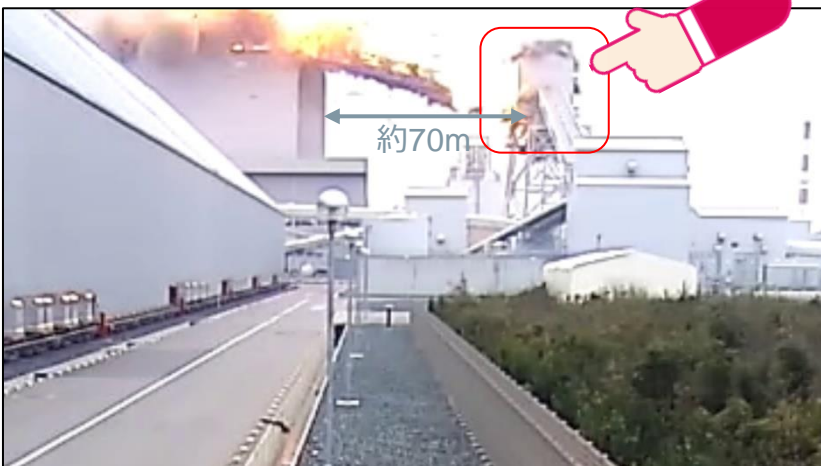
【伝播】 約1.6秒で中継タワーJT8へ伝播

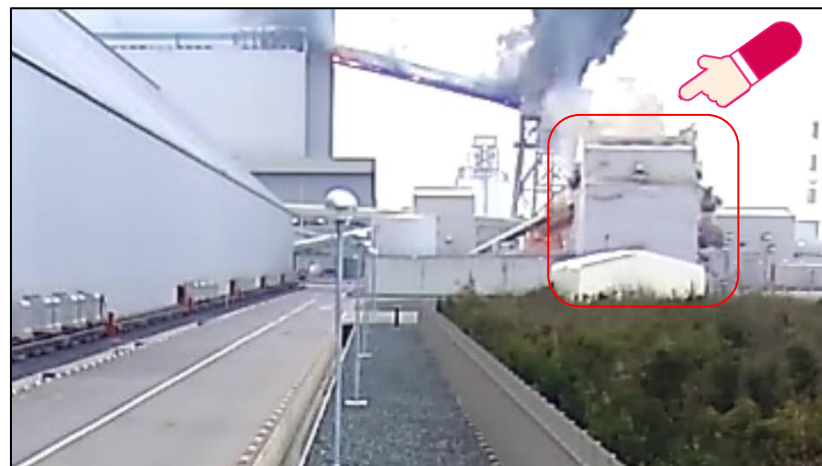
【延焼】 約18分後、中継タワーJT7へ延焼

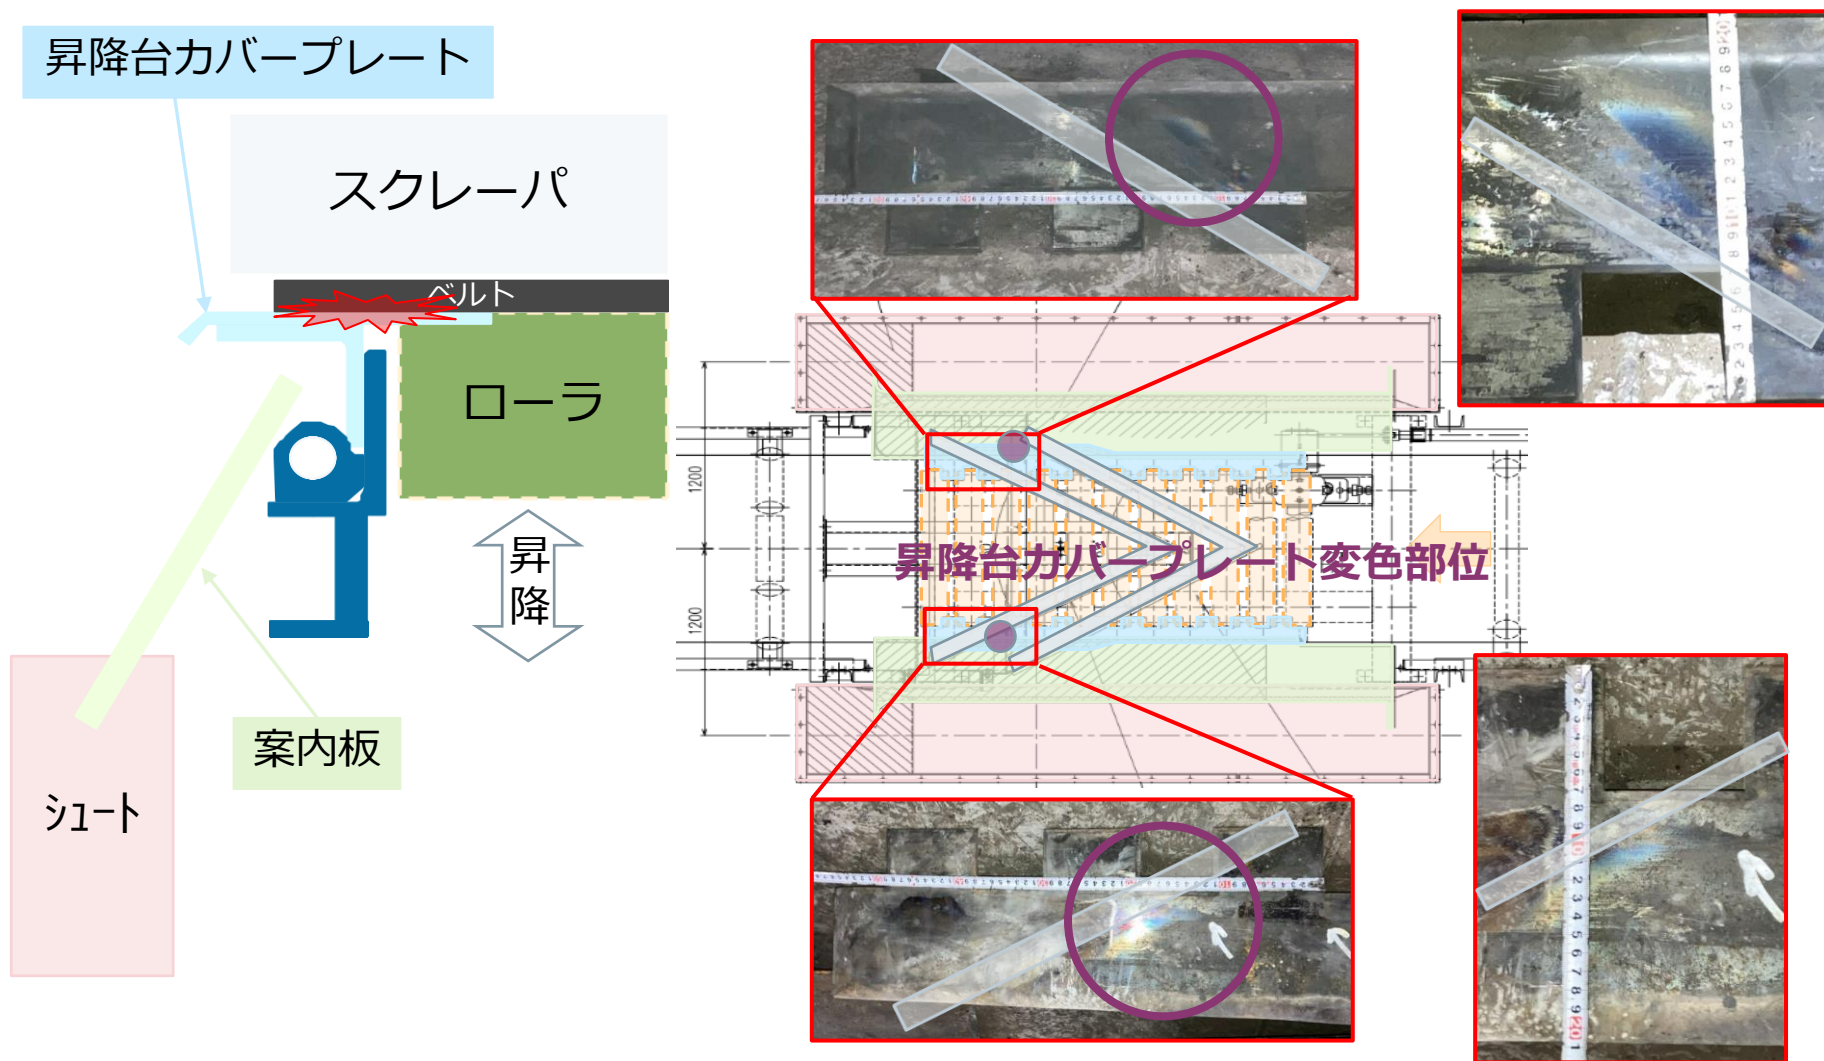
着火源はBC9(B)投炭装置カバープレート部の発熱・着火の可能性
(着火源は、燃料中の異物による部材への衝突着火の可能性も考えられる (調査中))

投炭装置BC9(B)の昇降台カバープレートに変色が見られ、摩擦発熱による着火源の可能性はある。
