JERAパワー武豊合同会社

## 武豊火力発電所における火災事故について

2024年4月30日

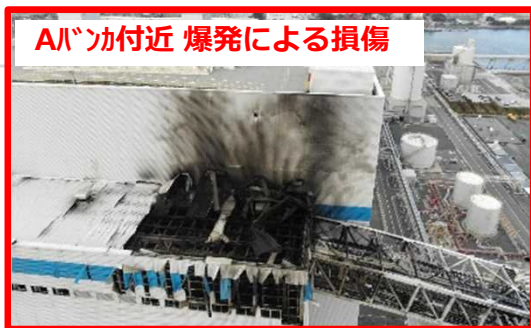
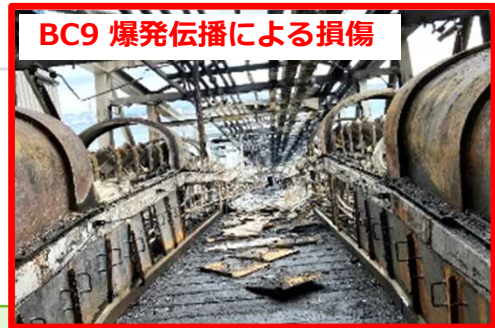
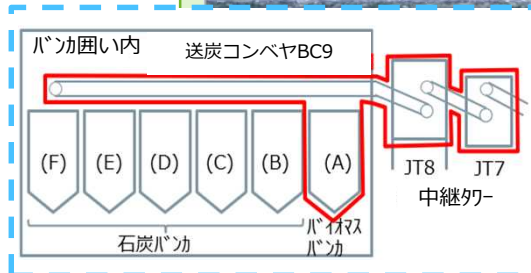
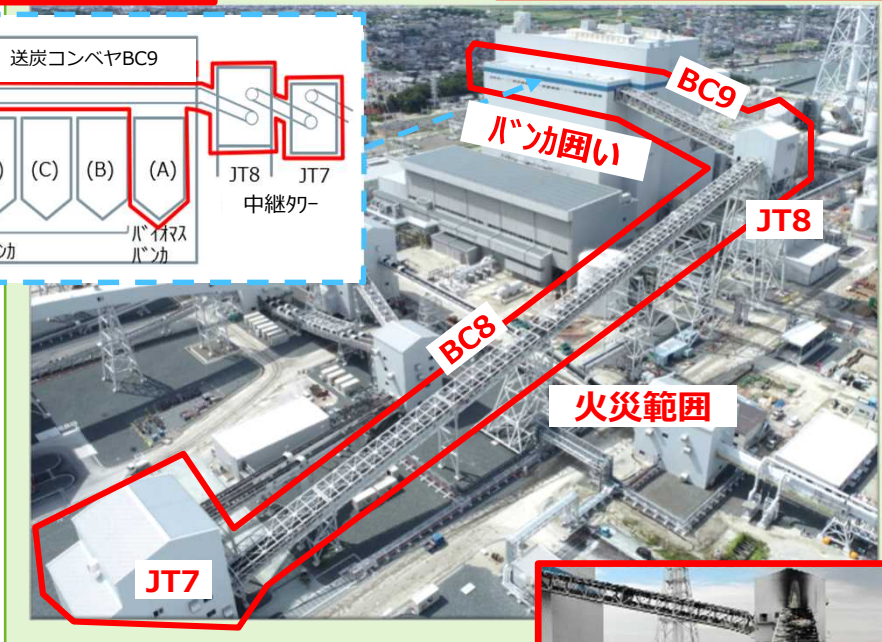
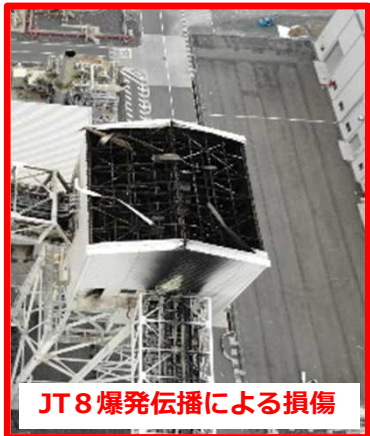
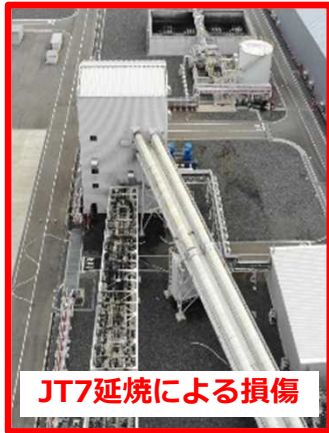
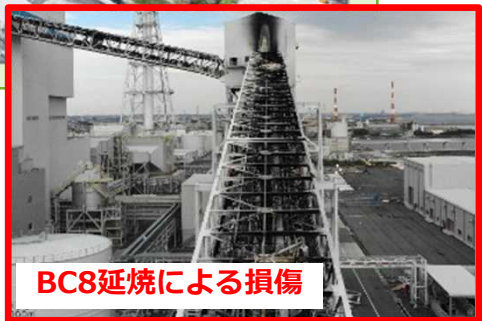
# 事故概要 (2/2)

- ・映像データ等より着火場所はAバンカ付近と考えられる
- ・事象はバイオマス燃料による粉じん爆発と考えられる
- ・バンカ囲い～JT7の範囲以外の設備には著しい損傷は認められない

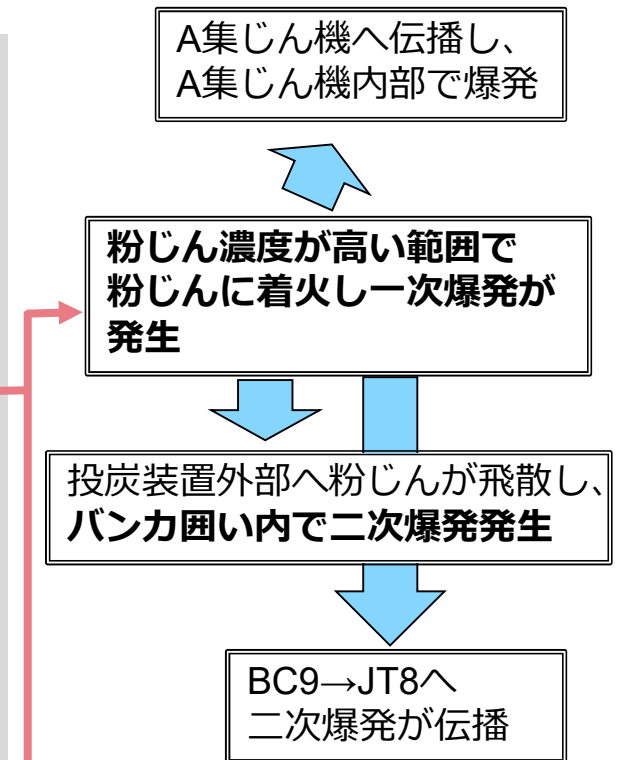
以下の複合的な原因が重なり、今回の事故が発生したと考える

- ① バイオマス燃料の高速大量搬送によって、搬送中に微粉化し、搬送流路内のバイオマス粉じんが増加
- ② バンカ内部への投入中、バンカ内部から投炭装置シュートの上部まで粉じん濃度が爆発下限界以上に増加

- ① 9B-2 段目スクレーパが吊りロッドが低い位置で固定されていた
- ② スクレーパから昇降台に対して過大な力がかかり、ベルトとカバープレートの間の摩擦が増加
- ③ カバープレート下部に点検・清掃困難な部位があり粉じんが堆積
- ④ 摩擦によりカバープレートが発熱し下部に堆積していた粉じんに着火

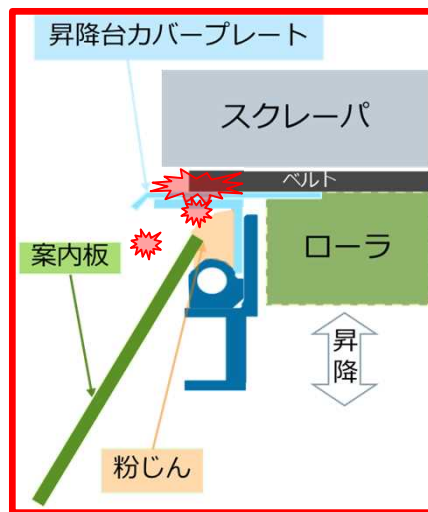
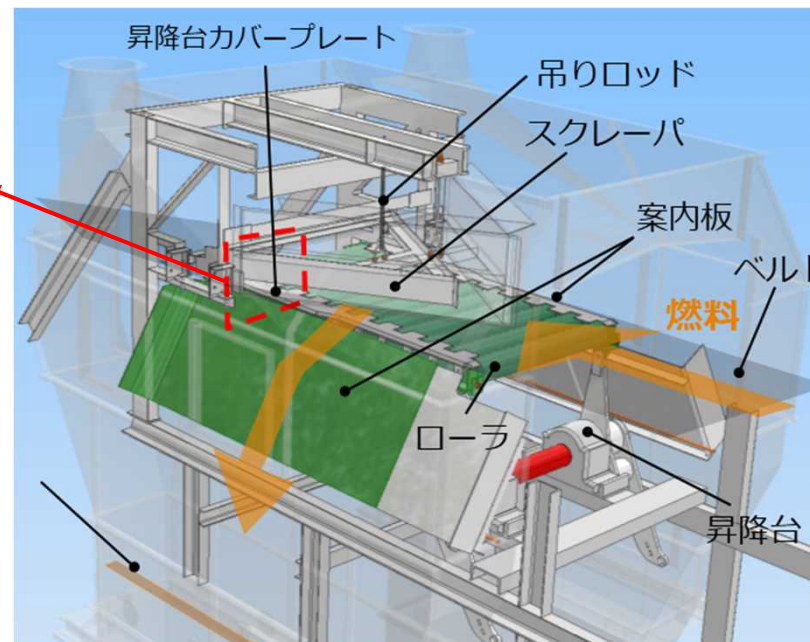
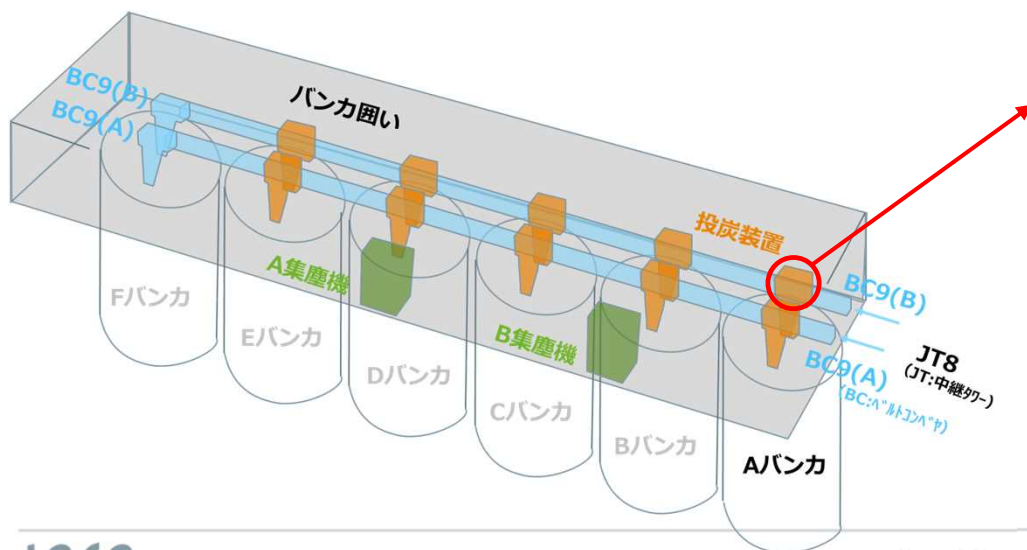
# 事故の推定メカニズム (着火源) 5/5 BC9Bカバープレート部の摩擦・発熱

吊りロッドの位置は、20mm程度低い位置で固定され、調整部の下面に止めナットが締付されていた。

これにより、スクレーパの上方移動が妨げられる状態になっていた。

昇降台位置のズレ等が発生

カバープレート下部(点検・清掃困難)に粉じんが堆積

スクレーパ～昇降台間で過大な力が作用し、プレートがベルトとの摩擦によって発熱、堆積した粉じんへの着火に至ったものと考えられる
