JERAパワー武豊合同会社

# 武豊火力発電所における火災事故について

## 再発防止対策

武豊火力発電所における火災事故調査委員会

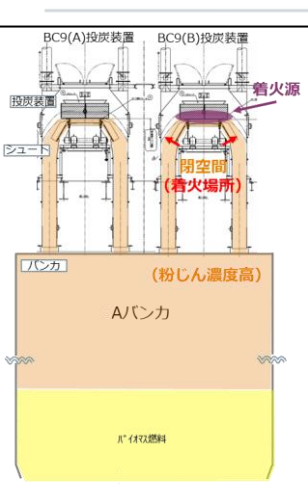
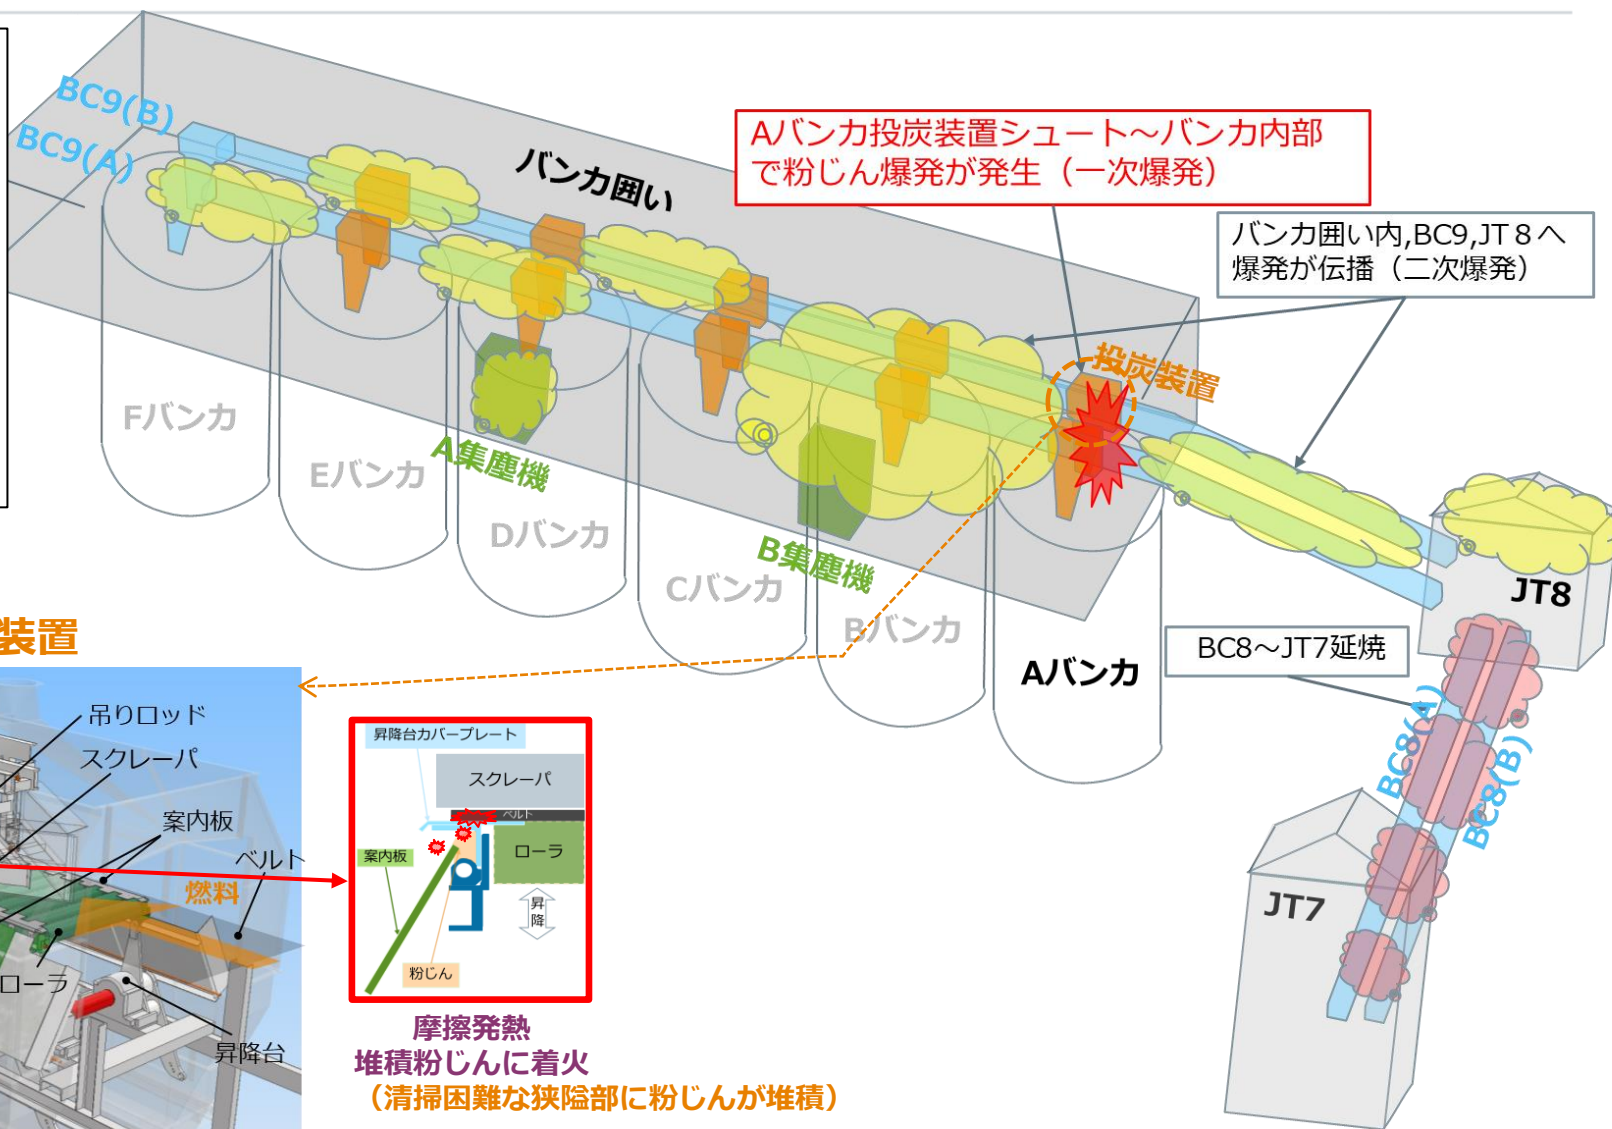
# 事故のメカニズム（全体）

摩擦発熱・着火

摩擦発熱  
堆積粉じんに着火  
(清掃困難な狭隘部に粉じんが堆積)

- ・スクレーパが**下がった位置で固定**されていた
- ・ベルトとカバープレートの**摩擦が増加**
- ・摩擦でカバープレートが発熱し、清掃困難な部位の**堆積粉じん**に着火

- ・バイオマス燃料の**高速大量搬送**によって搬送流路内の**バイオマス粉じんが増加**
- ・バンカ内部から投炭装置シュートの上部まで **粉じん濃度が爆発下限界以上に増加**
